č. 4  
2023

# **ZAJIŠŤOVÁNÍ HISTORICKÉHO DOLU JERONÝM Z POHLEDU GEOTECHNIKA** **REMEDIATION OF THE HISTORICAL JERONÝM MINE FROM GEOTECHNICAL POINT OF VIEW**

MARTIN ŠEFRNA

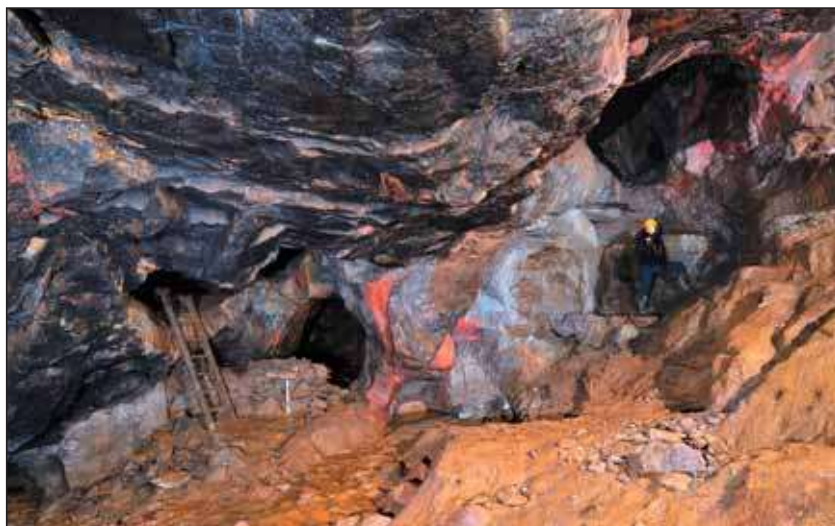
Obr. 2 Příklad rozfárání ložiska, komorové dobývání s navazujícími důlními díly

Fig. 2 An example of deposit mining, chamber mining with subsequent mine workings

the underground, only a hammer and iron were used for rock disintegration, in addition, a combination with the fire-setting was used in the mining chambers (Fig. 2, 4) [1]. In newly discovered parts of the mine, hand-drilled small-profile boreholes with a clay plug and traces of gunpowder were observed on the walls and ceiling of the corridors in 2022. This is a unique preserved place of transition from manual excavation to blasting. Blasting works with black powder were commissioned for the first time in the world in 1627 in Banská Štiavnica and marked a significant change in the mining and mining process. They were not fully used until the 18<sup>th</sup> century [source: National Technical Museum Prague]. Based on a series of observations in the mine, it can be assumed that not all collapses were created by exceeding the strength parameters of the chamber pillars of critical dimensions, but the caving method was also applied here.

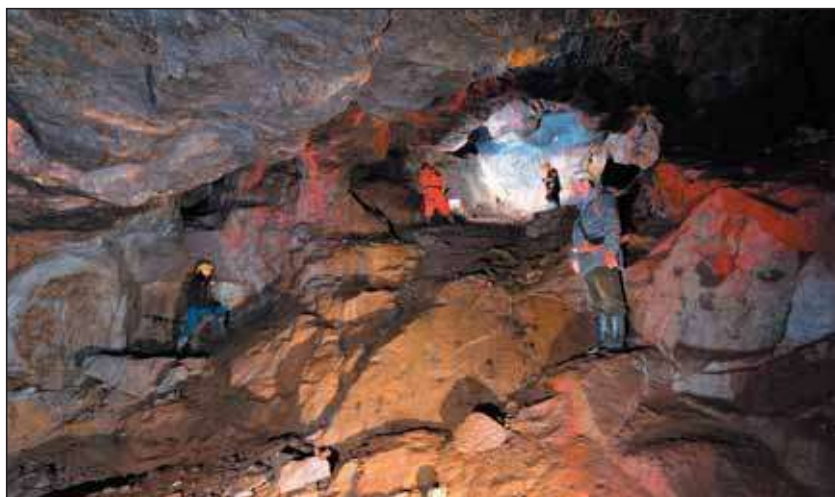
Obr. 3 Vytěžená zrudněná poloha, SDDII

Fig. 3 Excavated mineralized deposits, SDDII

veins and main vein structures. Mineralized zones in granites (greisen) form several parallel positions in the near-contact zone, which were the subject of exploitation and determined the way stopping the deposit (Fig. 3), i.e. irregular room-and pillar mining.

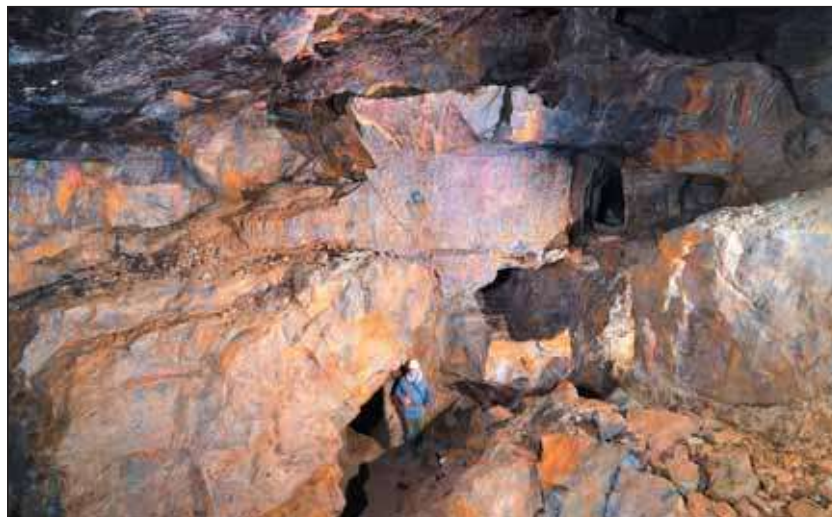
Obr. 4 Komorové dobývání tzv. šířením

Fig. 4 Chamber stoping by so-called "corridors expansion"

After the secondary Sn ore deposits (panning fields) were exhausted, our predecessors were forced to look for the primary deposit at its outcrop, which they excavated first in open-pit mining – cutting, quarrying, strip mining, then by underground mining. They gradually excavated into the rock mass to the deposit through winzes (corridors), vertical prospect and winding shafts (pinkas) and horizontal exploratory galleries. These winzes and exploratory galleries were excavated by hand mining using only a hammer and iron in an economical profile of up to  $0.6 \times 1.2$  m (w  $\times$  h). During the verification of the mineralization, these corridors and galleries were widened for the extraction of the utility component scattered in the rock mass up to the current shape of the mined chambers by the so-called corridors expansion (Fig. 4). In the oldest parts of

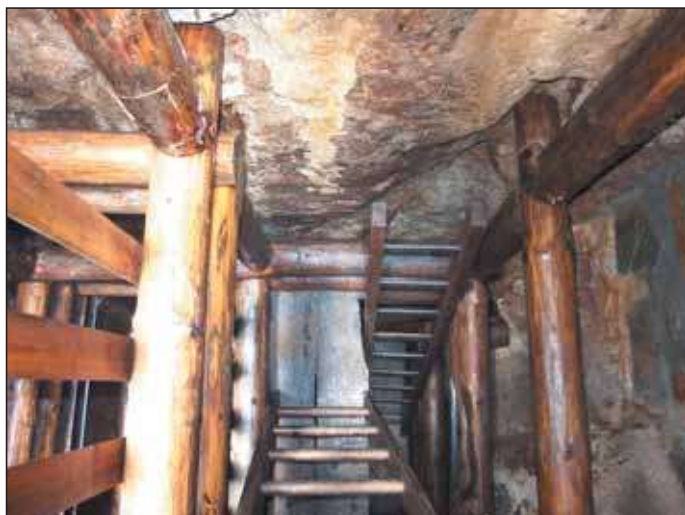
Obr. 7 Stará šachta u silnice po vystrojení v duchu 16. století  
Fig. 7 An old shaft by the road after being supported by the methods of the 16<sup>th</sup> century

One of the restored and remediated historical shafts is the Stará Jáma discovered during the excavation of the Nová Jáma shaft as part of ensuring the second entrance to the underground complex (Fig. 1). The remediation of the cave-in in a chamber led to the discovery of the Stará Jáma shaft, located approximately 7m from the shoulder of road II/210 Sokolov–Krásno. After carrying out exploration work on the surface and underground, the remediation documentation of the mouth and body of the shaft was prepared, taking into account the historical origin and in accordance with the procedures of the 16<sup>th</sup> century, supplemented by modern reinforcement methods. The mouth of the shaft was lined with local stone to a depth of 5.0m, the shaft body was supported with stone walls in places of the collapse initiation. The equipment of the pit is wooden with a mining and climbing areas with wooden ladders (Fig. 7). The depth is 24m, while

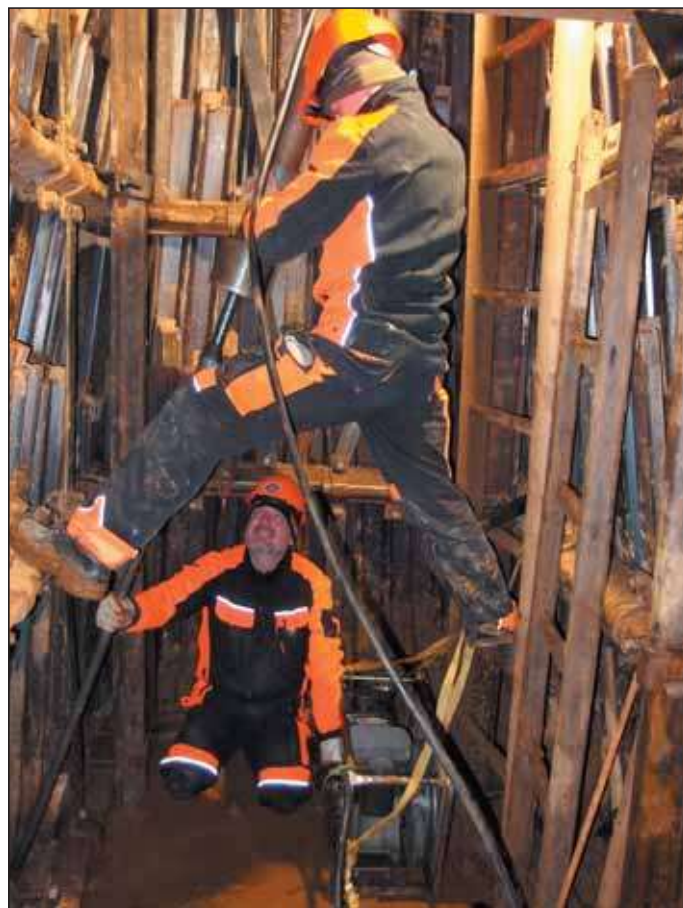
Obr. 10 Průzkumné sondy dynamické penetrace v jámě KŠ1  
Fig. 10 Exploration probes of dynamic penetration in the KŠ1 shaft

Dynamic penetration probes were used to verify the shaft, the funnel shape in the weathering zone, the exact profile of the shaft, the nature of the backfill/collapsed material and the depth. Based on these results, the initial support frame at the shaft mouth was laid out and prerequisites for remedying the shaft top were created. Due to the historical value and suitable geotechnical conditions, 16<sup>th</sup> century mining methods were chosen with wooden support and shaft equipment with climbing and mining sections to a final depth of 19m [1]. The profile of the original shaft on the surface was  $2.4 \times 2.2$  m, the clearance profile was  $1.7 \times 1.2$  m. The wooden support is anchored in the original or newly created pockets of the rock mass.

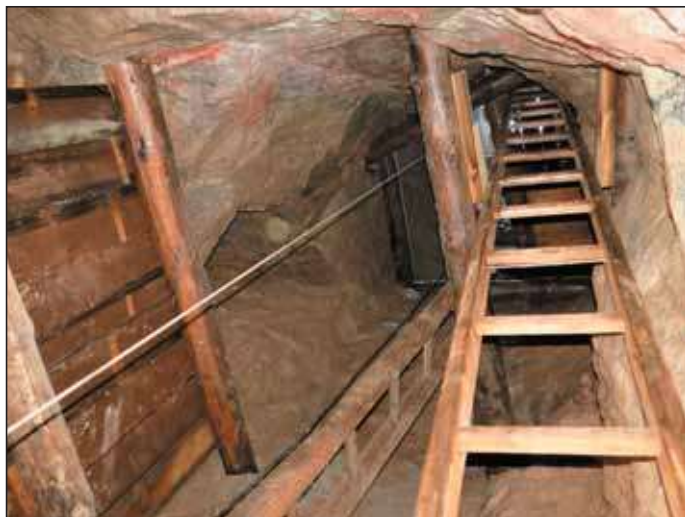
Obr. 11 Stvol staré šachty po vyzmáhání a vystrojení v duchu 16. století, KŠ2  
Fig. 11 Old shaft after remediation and equipment restoration by the methods of the 16<sup>th</sup> century, KŠ2

The original profile of the shaft is irregular and decreases in depth. It is excavated in weathered and altered granite. Frames are fitted at irregular intervals in suitable bedding locations. Support was not used in the first half of the shaft, except for the shaft mouth (Fig. 11). The shaft mouth is in a funnel-shaped area, and it is fully braced with wood lagging to a depth. 3.0m and supported with reinforced concrete. It is anchored to the rock with bolts in three rows. In the second half of the shaft depth, there is already a passage into the chambers in the north and northeast direction, which were 2/3 filled with collapsed material and in places sinkholes communicated with the surface. The shaft widened to 4 to 5m at the chamber, and remedying the collapse during excavation represented a technical and time-consuming problem. Excavation took place in steps of 0.8 to 1.0m with the help of spiles driven manually or with pneumatic hammers at a spacing of 10 to 15cm due to the sandy-boulder nature of the collapsed material.

The spiles were supported across the entire width of the chamber by straight steel channel ribs K21, embedded in the sides of the shaft into carved-out pockets equipped with bolts and concrete mortar. The wall of the shaft at the collapse site was additionally braced with wooden lagging behind the newly installed wooden frames. Subsequently, the shaft collapsed sites in the direction of the connecting corridors were excavated and the shaft could be used for restoration to the original profile, in the direction of the SDDIII complex in a length of 40m and in the direction of the SDDII complex in a length of 20m. Currently, the shaft is used for natural ventilation of the individual complexes, transport of material, mucking from the underground and, in season, for the ascent of underground visitors from the so-called adrenaline educational tour.

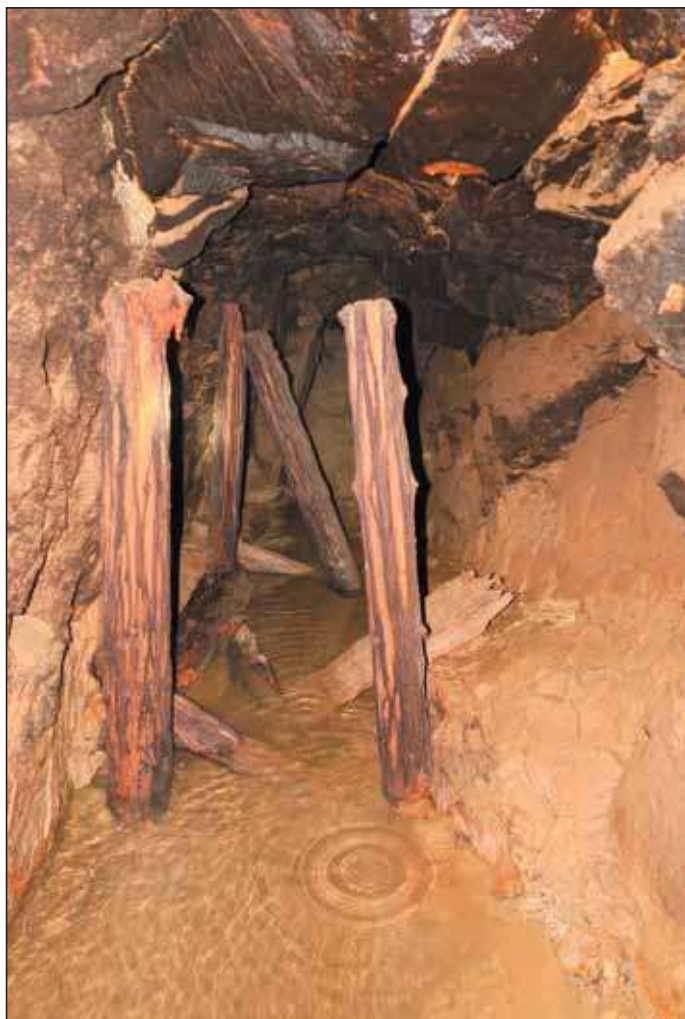
Obr. 12 Stav odvodňovací štoly Barbora před obnovou  
Fig. 12 The state of the Barbora drainage gallery before remediation

In the second case, it concerns the remediation of the completely inaccessible and unknown Barbora drainage gallery, affected by a big number of large or small cave-ins along the route (Fig. 12). The gallery is excavated in the overlying gneiss and its length is expected to be approx. 450m. In previous years, its entrance was

větších či menších závalů (obr. 12). Štola je vyražena v nadložních rulách a její délka se předpokládá cca 450 m. V předchozích letech bylo provedeno zajištění jejího ústí, zajištěn gravitační odtok vytékajících důlních vod před štolou osazením odvodňovacího potrubí DN 250 v délce 60 m, uloženého v hloubce 2,5 až 5,0 m, a obnova úvodní části štoly v délce 40 m. V současné době probíhají práce na zajištění výrubu úvodní části štoly ve vytipovaných kritických úsecích, příprava na vymáhání navazujícího závalu a zajišťovací práce v místě nově vybudované šachtice v propadu štoly s 10 m mocným nadložím dotčeným antropogenní činností.
